HG CERLER

ACCESIBILIDADE FÍSICA

APARTAMENTOS DE TURISMO RURAL CASA SASTRE

CABAÑAS DE JAVALAMBRE

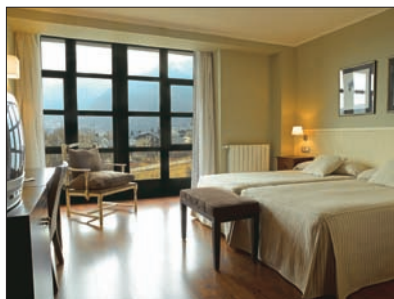
Cuarto adaptado (Nº 101)

- Nº de cuartos adaptados: **1**
- Situados en planta baixa xunto a recepción. O itinerario é accesible.
- A porta mide **77 cms.** e no interior se pode inscribir unha circunferencia de **150 cms.**

- A altura da cama é de **53 cms.** Polo lado dereito hai un espazo de acceso de **67 cms.** e polo esquerdo de **45 cms.** A cama é móbil.
- Os mecanismos de climatización se atopan a unha altura de **160 cms.** e o percheiro a **114 cms.**
