LOS LLANOS

ACCESIBILIDADE FÍSICA

UNIVERSIDAD

DOÑA MANUELA

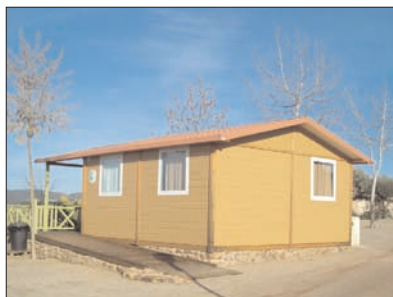
Bungaló adaptado

- N^o de bungaló adaptados: **1**

- Situated on a low floor. As you are on an irregular terrain on the access itinerary there are pronounced slopes, the main one is **9 m.** in length and has an inclination of **17%**. There is also a ramp of **6 m.** in length, **1,34 m.** in width, with an inclination of **6,4%** and with a cell of **2,5 cms.**
- The door is **80 cms.** and inside you can inscribe a circumference of **150 cms.**
- The tables have a height of **75 cms.**, a clear space below of **66 cms.**, a depth of **75 cms.** and **120 cms.** in width.

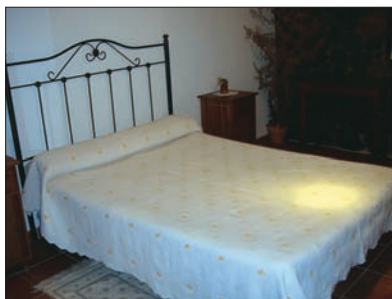
Cuarto adaptado (Hab. M)

- Nº de cuartos adaptados: **1**
- Situado en planta baixa. O itinerario é accesible.
- A porta mide **79 cms.** No interior pódese inscribir unha circunferencia de **150 cms.**
- A altura da cama é de **48 cms.** Ten un espazo de acceso polo lado dereito e polo esquerdo **>90 cms.**
- O percheiro do armario está a unha altura de **125 cms.**

- A porta mide **78 cms.** e abre cara ao interior.
- No interior do aseo pódese inscribir unha circunferencia de **150 cms.**
- O inodoro está situado a unha altura de **42 cms.** o mecanismo de descarga a **73 cms.** A el accédese polo lado dereito con un espazo libre **>100 cms.**
- Hai unha barra abatible no lado dereito e unha fixa no lado contrario, situadas a unha altura de **58-79 cms.** e con unha separación de **66 cms.**
- O espazo libre inferior do lavabo é de **65 cms.** o fondo é de **47 cms.** A billa é monomando.
- Os accesorios do baño atópanse a unha altura entre **85-120 cms.** e o bordo inferior do espello a **85 cms.**
- O chan da ducha é continuo co recinto e é antideslizante.
- A billa é monomando e está en parede accesible a unha altura de **106 cms.**
- Non hai asento de ducha pero pódese realizar o aseo persoal dende o inodoro.
