DELOIX AQUA CENTER

ACCESIBILIDADE FÍSICA

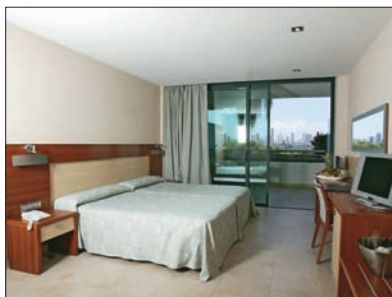
Cuarto adaptado (2003)

- ➔ N° de cuartos adaptados: **2**
- ➔ Situados en planta accesible. É necesario o uso do ascensor.
- ➔ A porta mide **75 cms.** e no interior se pode inscribir unha circunferencia de **150 cms.**

- A altura da cama é de **54 cms.** Polo lado dereito hai un espazo de acceso de **95 cms.** e polo esquerdo outro **>120 cms.**
- O eschero do armario está a **180 cms.** E o mecanismo de control ambiental a **165 cms.**
