AC A CORUÑA

ACCESIBILIDADE FÍSICA

PUERTA DEL CAMINO

CASA RURAL CASA CALVO

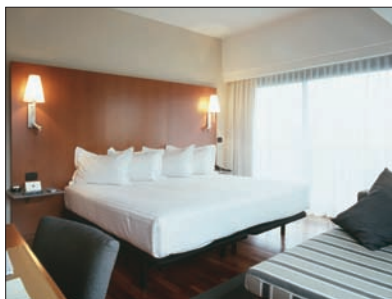
- Non ten pasamáns.
