# NOELIA SUR

## ACCESIBILIDADE FÍSICA

# BITÁCORA

# H10 TENERIFE PLAYA

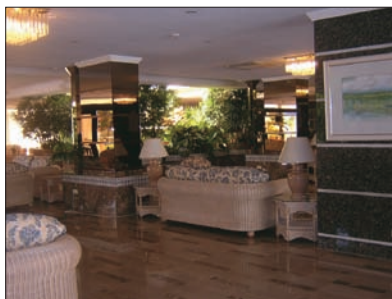
- Hai **5** ascensores de dous tipos: os de **tipo 1 (4 ascensores)** comunican a recepción coas plantas superiores e os de **tipo 2 (1 ascensor)** comunica a recepción coa planta **-1.**

- As portas da cabina dos ascensores **tipo 1** miden **77 cms.** e as dimensións interiores son de **137 cms.** de ancho e **126 cms.** de fondo e teñen un pasamáns a unha altura de **100 cms.**
- A porta da cabina do ascensor de **tipo 2** mide **79 cms.** e as dimensións interiores son de **134 cms.** de ancho e **125 cms.** de fondo e teñen pasamáns a unha altura de **90 cms.**
