CONFORTEL BADAJOZ

ACCESIBILIDADE FÍSICA

ASCARZA BADAJOZ

BARCELÓ V CENTENARIO

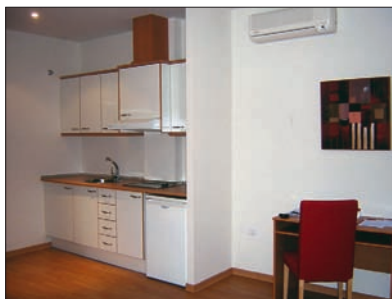
- N° de cuartos adaptados: **1**
- Situado en planta baixa con itinerario accesible.
- A porta mide **76 cms.** e no interior pódese inscribir unha circunferencia de **150 cms.**

- A altura da cama é de **51 cms.** Polo lado dereito hai un espazo de acceso de **56 cms.** e polo esquerdo de **52 cms.**
- O percheiro do armario está a unha altura de **180 cms.**
- O mecanismo de climatización contrólase cun mando a distancia.
