CONFORTEL MADRID PÍO XII

ACCESIBILIDADE FÍSICA

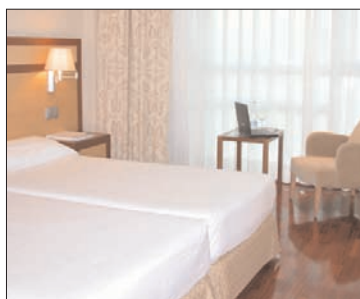
Cuarto adaptado

- Nº de cuartos adaptados: **4**
- Existen outros 3 cuartos semiadaptados que compren as mesmas características que a descrita a continuación, salvo que no seu aseo correspondente, hai unha bañeira en lugar de ducha continuo co chan.
- Situadas en plantas accesibles. Para acceder a estas é preciso o uso do ascensor.
- A porta mide **87 cms.**
- No interior do cuarto pódese inscribir unha circunferencia de **150 cms.**
- A altura da cama é de **52 cms.** e ten dous lados de acceso de **107 e 119 cms.** respectivamente.
- Os mecanismos de climatización atópanse a unha altura de **150 cms.**
- O colgadoiro do armario está a unha altura de **183 cms.** pero dispón de perchas de mango longo.

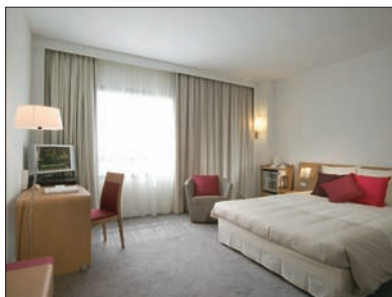
Cuarto adaptado (N° 315)

- ➔ N° de cuartos adaptados: **3**
- ➔ Situados en plantas accesibles. É preciso o uso do ascensor.

- A porta mide **87 cms.** e no interior pódese inscribir unha circunferencia de **150 cms.**
- A altura da cama é **55 cms.** e ten dous lados de acceso cun espazo **>90 cms.**
- Os mecanismos de climatización están a unha altura de **163 cms.** e o colgadoiro a **140 cms.**

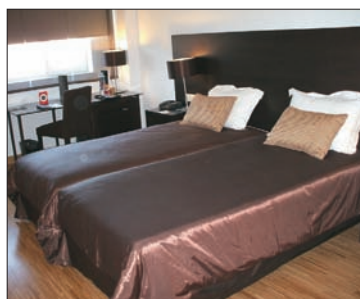
Cuarto adaptado

- N° de cuartos adaptados: **4**
- Situada en planta accesible, é preciso o uso do ascensor.
- A porta mide **78,5 cms.** e no interior pódese inscribir un xiro de **150 cms.**
- A altura da cama é de **53 cms.** e ten dous lados de acceso de **98 e 123 cms.** respectivamente.
- Os mecanismos de climatización atópanse a unha altura de **137 cms.**

- O colgadoiro do armario está a **174 cms.** pero dispón de perchas de mango longo

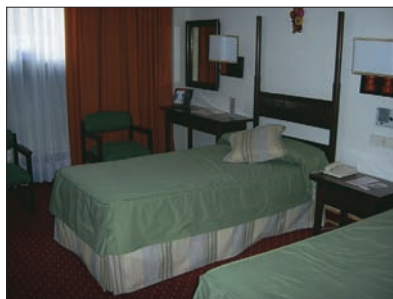
Cuarto adaptado

- Nº de cuartos adaptados: **4**
- Pódese acceder á planta empregando o ascensor. O itinerario é accesible.
- A porta mide **76 cms.** e no interior pódese inscribir unha circunferencia de **150 cms.**

- A altura da cama é de **50 cms.** e ten dous lados de acceso de **78 e 90 cms.** respectivamente.
- Os mecanismos de climatización atópanse a unha altura de **120 cms.**
- O armario ten un colgadoiro abatible.

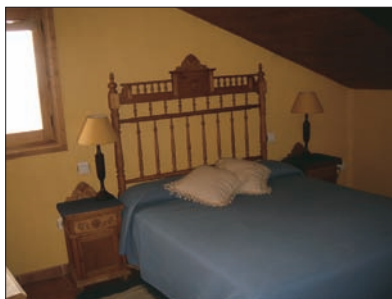
Cuarto adaptado (El Haz)

- N° de cuartos adaptados: **4**
- Situados en plantas accesibles. É necesario o uso do ascensor.

- As portas miden **81 cms.** e no interior do cuarto pódese inscribir unha circunferencia de **150 cms.**
- A altura da cama é de **54 cms.** Ten un espazo de acceso de **>80 cms.** polo lado dereito e polo lado esquerdo.
- O colgadoiro do armario está a **178 cms.** e dispón de perchas de mango longo.
